# ÖVERSIKTLIG MILJÖTEKNISK MARKUNDERSÖKNING

## BJÖRKEBY 1:276 & BJÖRKEBY 1:316, JÄRFÄLLA KOMMUN

Framställd för ADR Fastighet Björkeby AB

2019-05-23

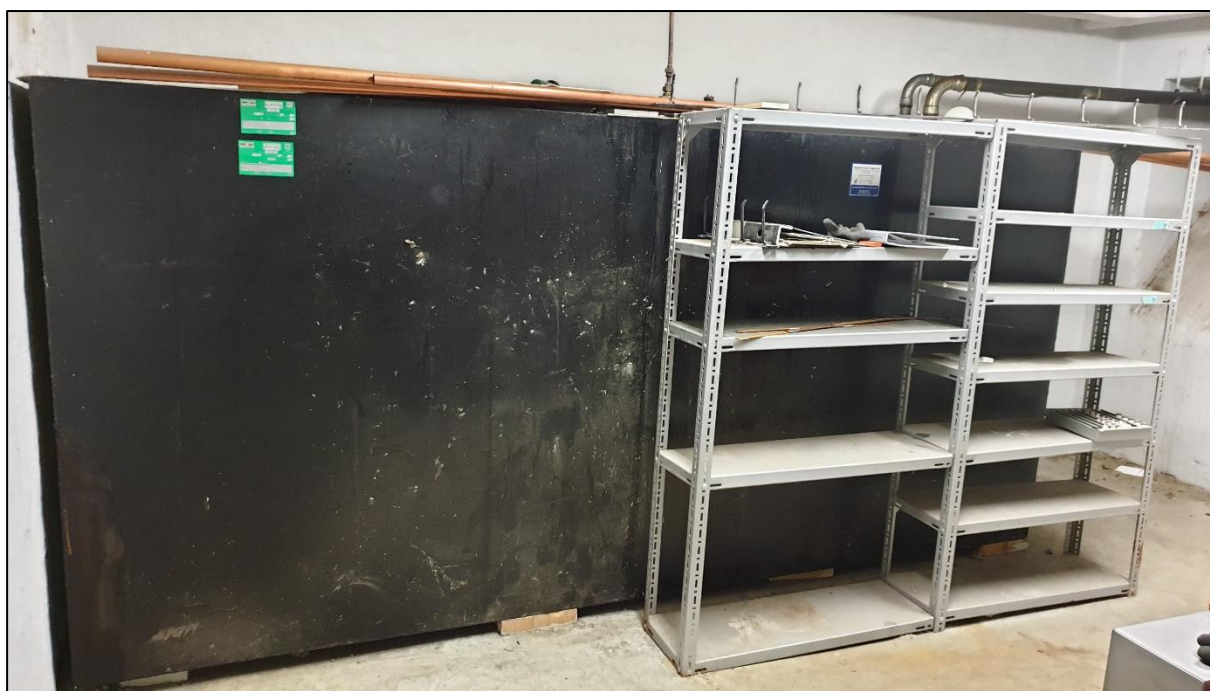
En cistern (5 m<sup>3</sup>) för eldningsolja finns i lokalen på fastigheten Björkeby 1:276 i källarvåningen (Figur 2). I samma utrymme finns vattenberedare och värmepanna. Cisternen har fått ett nytt cisternnummer (170911635–1) vid kontroll år 2017. Ragnsells kontrollrapport för cisternen finns bifogad som Bilaga C. Cisternens dokumenterade skada på 2 mm observerades inte vid inventeringen. Cisternen samt det tekniska utrymmet är i gott skick och inga tecken på läckage observerades vid inventeringen.

**Figur 2. Cistern för eldningsolja om 5 m<sup>3</sup> i källarplan på Björkeby 1:276**

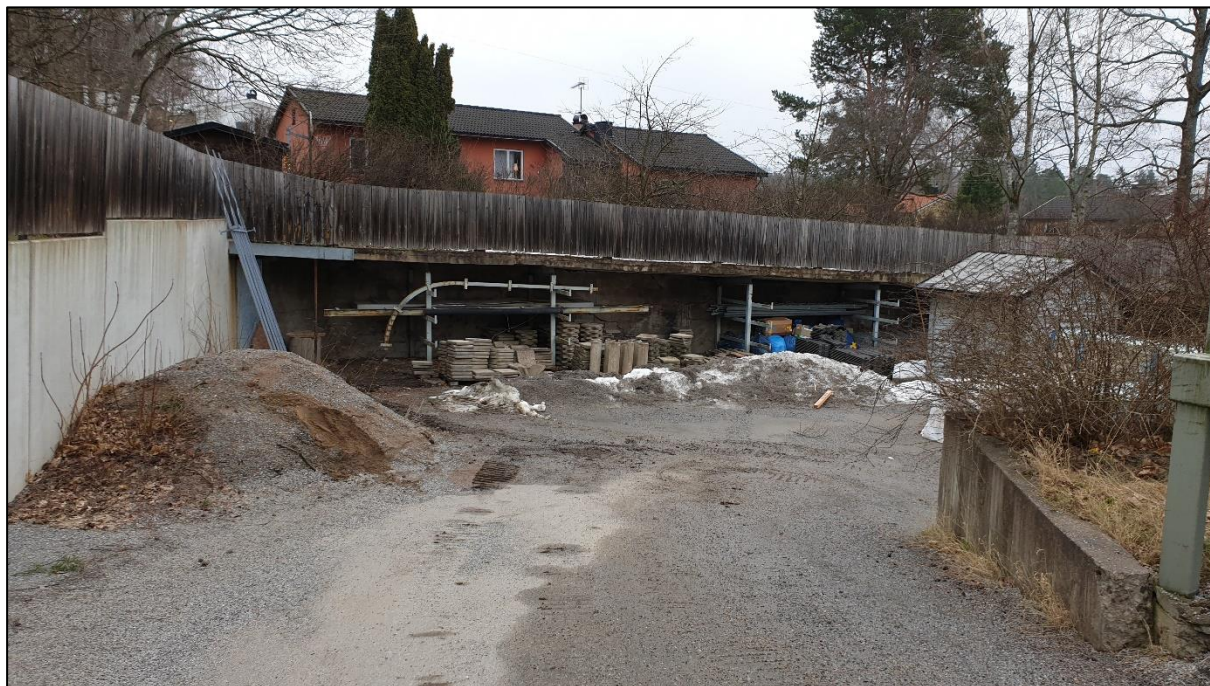
Utifrån historiska flygbilder (eniro.se) kan det noteras ett mindre upplag på bakgården av fastigheten Björkeby 1:276. Vid fältundersökningen noterades att det på området lagras byggnadsmaterial och

skrot (Figur 3). Äldre ställningar för förvaring av metall- och byggnadsmaterial kunde urskiljas och det kan därmed antas att området har brukats för allmän förvaring och upplag.

**Figur 3. Bakgården på Björkeby 1:276. Används idag som upplag och förvaringsyta.**

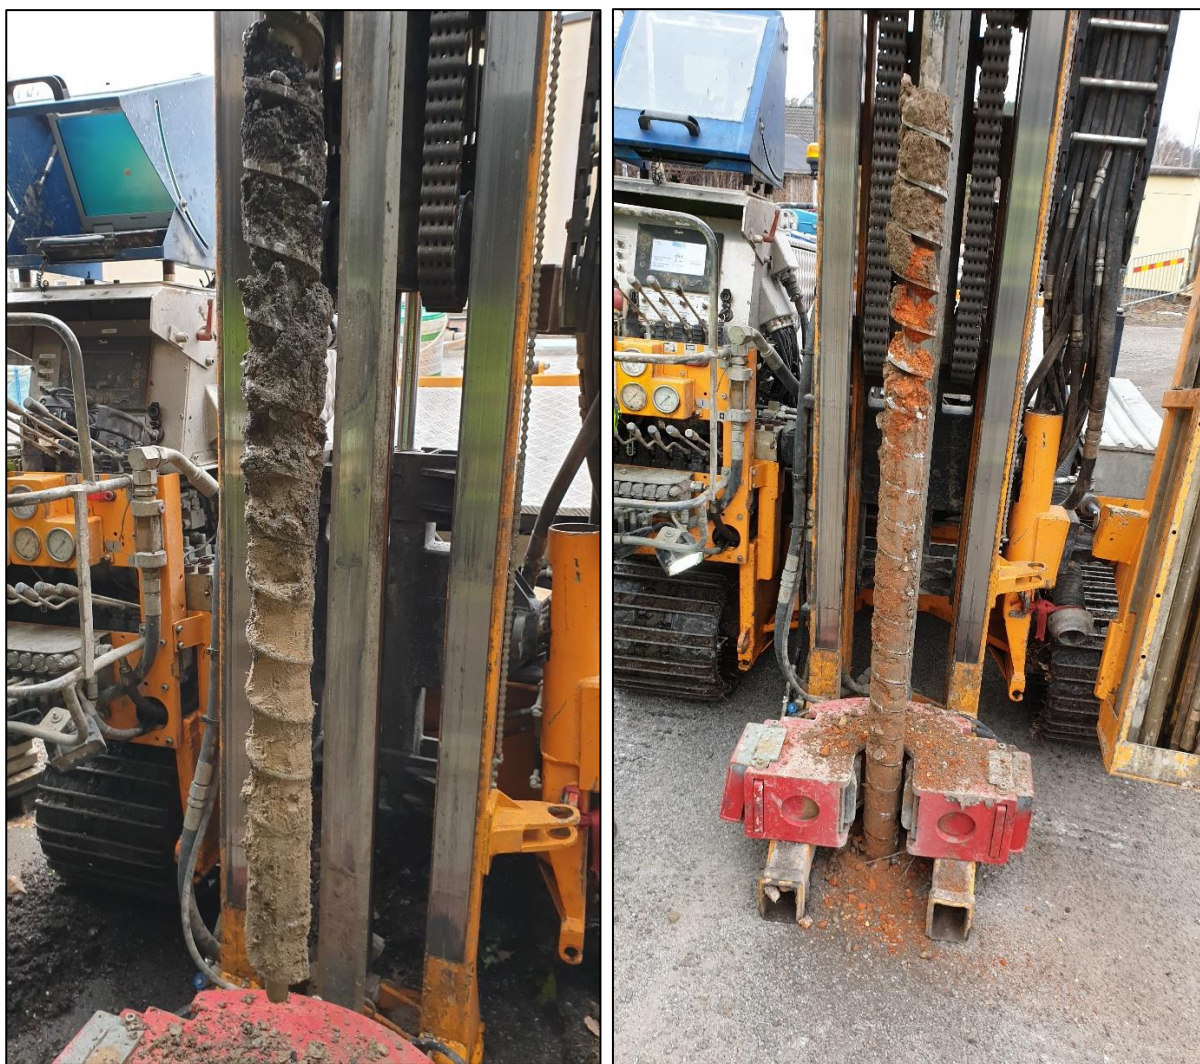
**Figur 4. Provtagning av jord med borrhandsvagn vid provtagningspunkt Skr07 (till vänster) och vid provtagningspunkt Skr03 (till höger).**

I Skr03 observerades tegel- och murbruksrester vid ett djup av 0,3 m u my. Inga andra synliga tecken på förorening observerades vid provtagningen i någon del av undersökningsområdet.

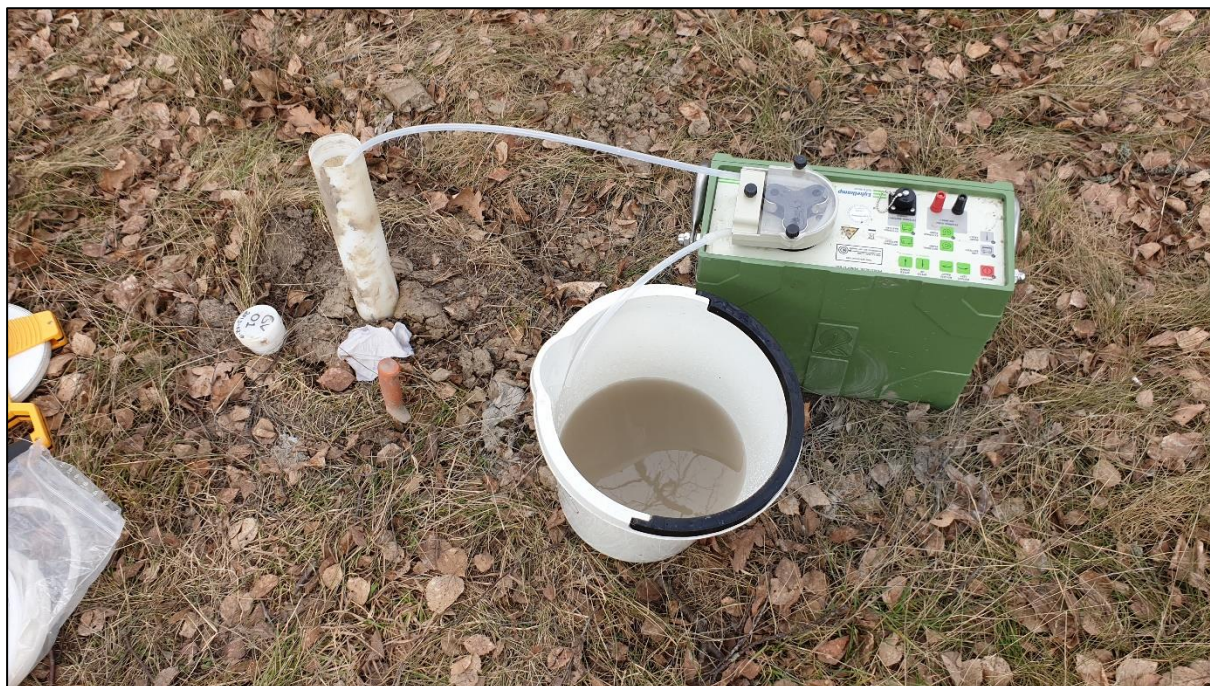
I samband med jordprovtagningen installerades grundvattenrör i två provtagningspunkter (Skr01 och Skr02) namngivna GV01 respektive GV02. Efter installation rensumpades rören på vatten. Grundvattenprovtagningen ägde rum den 28 februari 2019 en dryg vecka efter installation. Grundvattenrören omsattes innan provtagning och fältnätning av pH, konduktivitet och temperatur utfördes. Grundvattenrören provtogs med hjälp av en peristaltisk pump.

*Figur 5. Omsättning av grundvatten i GV01 varefter grundvattennivån fick stabiliseras och grundvattenprov uttogs.*
